# Der Weg ist das Ziel!

## Mit detaillierter Analyse zum optimalen Ergebnis

**Autoren** Dr. Julia Hehn, Dr. Marcus Striegel, Dr. Thomas Schwenk, Dr. Florian Göttfert

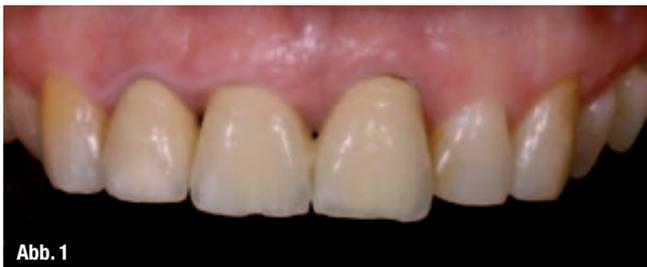
Abb. 1

Abb. 1\_ Intraoralaufnahme der Oberkieferfront vor Behandlungsbeginn.

In einem ausführlichen, ersten Besprechungstermin erfolgte neben der Anamnese, klinischen Befundung und Röntgenaufnahmen, eine Dokumentation der Ausgangssituation mittels Fotoaufnahmen und In-situ-Modellen (Abb. 1).

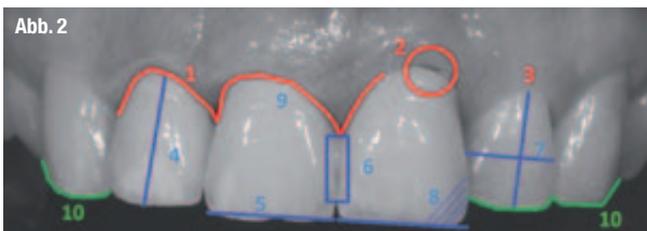
Abb. 2

Abb. 2\_ Fehleranalyse anhand der Photodokumentation.

Eine detaillierte Fehleranalyse anhand dieser Unterlagen weißt die Defizite der alten Versorgung gezielt auf und ermöglicht eine strukturierte Planung der Neuversorgung (Abb. 2).

1. Unharmonischer Gingivaarkadenverlauf: Ein ungleichmäßiger Arkadenverlauf beeinflusst die Frontzahnästhetik negativ. (Mittels einer parodontalchirurgischen Kronenverlängerung wird der Gingivaverlauf harmonisiert).
2. Gingivarezession am Zahn 21: Ein Nichtbeachten der biologischen Breite kann langzeitprognostisch zu Gingivarezessionen im Bereich des Kronenrandes führen.
3. Falsche Einschätzung des Gingivatyps: Bei einem dünnen Gingivatyp (wie hier an der Attached Gingiva Regio 22 gut ersichtlich) ist die metallkeramische Versorgung im Frontzahnbereich eher kontraindiziert. Subgingival liegende Anteile des Metallgerüsts lassen die marginale Gingiva oft bläulich wirken.

4. Falsche Zahnachse: Die zu stark labial laufende Kroneninklination führt zu einem unharmonischen Zahnbogen.
5. Unharmonischer Inzisalkantenverlauf: Der Inzisalkantenverlauf der mittleren Schneidezähne ist ausschlaggebend für ein harmonisches Gesamtbild und sollte bilateral gleichmäßig, leicht nach distal ansteigend verlaufen.

6. Breiten-/Längenverhältniss der Zähne: Das optimale Breiten-/Längenverhältniss beträgt 85–88% für die mittleren Schneidezähne und 76–79% für die lateralen Schneidezähne. Weicht das Verhältniss der Zahnkronen zu sehr von diesem Idealbild ab, wirken die Zähne zu klein und breit oder zu lang und schmal.

7. Verblockung der medialen Inzisivi: Durch die Verblockung der mittleren Schneidezähnen wirken die Zähne unnatürlich breit.
8. Unnatürliche Kronengestaltung: Die Prinzipien der Biomimetik sind unabdingbar für die Gestaltung künstlicher Zahnkronen. Eine wie hier zu dominant modellierte, distale Schneidekante wirkt unnatürlich.

9. Falscher Farbverlauf: Der natürliche Farbverlauf der Nachbarzähne sollte bei der Neuversorgung „kopiert“ werden. Das fehlende Tiefenfarbspiel im Bereich der Kronenzahnhäse lässt die Versorgung „tot“ wirken.

10. Fehlende Eckzahnführung: Die starken Abrasionen an den Zähnen 13, 22 und 23 weisen auf ein funktionelles Defizit hin.

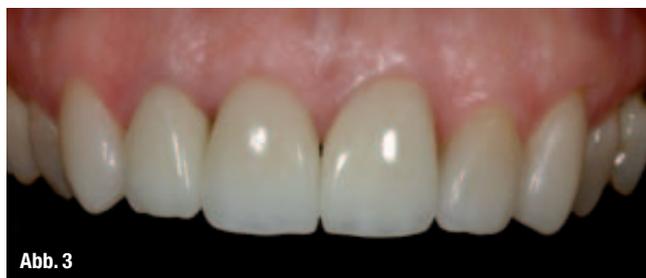
Abb. 3

Abb. 3. Intraoralaufnahme der Oberkieferfront nach prothetischer Neuversorgung.

Primär erfolgte eine funktionelle Vorbehandlung mittels Schienentherapie. Basierend auf den über das zebris JMA-Registriersystem ermittelten Vermessungsdaten wurde eine Zentrikschiene mit Front-/Eckzahnführung erstellt. Zur Aufhellung der natürlichen Zahnfarbe erfolgte ein zweifaches In-Office-Bleaching. Mithilfe eines funktionell-ästhetischen Wax-ups konnte der Patientin eine erste Vorstellung der späteren Versorgung vermittelt werden. Nach Entfernung der Metallkeramikkronen erfolgte eine minimalinvasive, labiale Kronenverlängerung am Pfeiler 21. Das hier angewandte Prozedere mit schallaktivierten, diamantierten Osteotomieaufsätzen hat sich langzeitprognostisch aufgrund seiner geringen Invasivität bewährt. Im Anschluss erfolgte die Präparation für Vollkeramikkronen auf isogingivalem Niveau. Die provisorische Phase wurde mit einem Kompositprovisorium überbrückt, welches nach Vorgabe des Wax-ups erstellt wurde. Diese Methode erlaubt dem Patienten ein „Probetragen“ der neuen Situation und ermöglicht kleinere Modifikationen vor der Herstellung der definitiven Versorgung. Nach einem halben Jahr erfolgte die adhäsive Eingliederung der e.max-Vollkeramikkronen (Abb. 3).

Das Behandlungsergebnis überzeugt durch eine gleichmäßig verlaufende, interproximal voll ausgebildete Gingiva. Mit den Vollkeramikkronen wurde sowohl ein harmonischer Zahnbogen erzielt als auch

eine funktionell stabile Eckzahnführung etabliert. Zur Kompensation funktioneller Habits, wie z.B. Zähnepressen und Bruxismus, trägt die Patientin auch weiterhin eine Aufbisschiene.
